**OVERFØRING AF EGEBAEKVEJ.**

**REDEGØRELSE FOR SVIGT AF STILLADS**

**DEN 27.09.2014**

Overføring af Egebækvej over Helsingørmotorvejen. Redegørelse for svigt af stillads den 27.09.2014

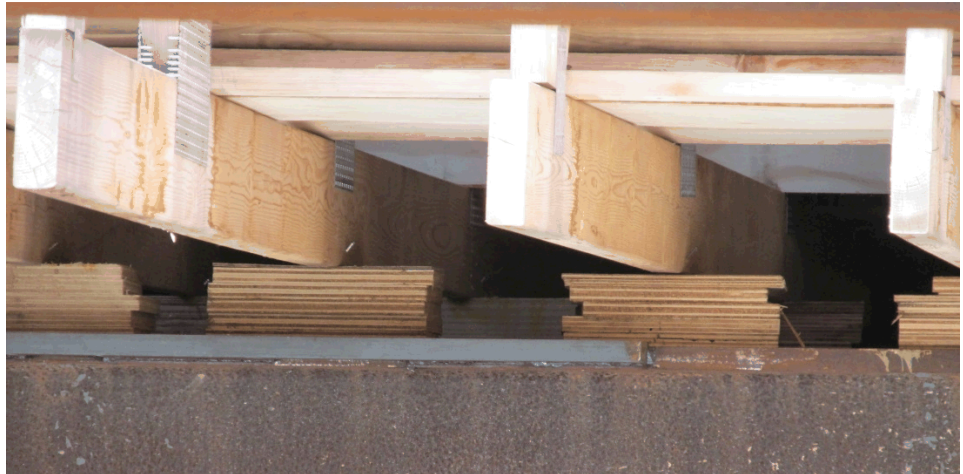
Spærene understøttes af langsgående stålbjælker (longitudinal beams). Spærene er opklodset med et antal mellemlægsplader af krydsfiner, se foto nedenfor. Der er visse steder udført skråsømning gennem spærfoden og ned i krydsfinerpladerne. Der er ikke redegjort nærmere for denne sømning i projekt materialet,

Figur 5. Foto af opklodsninger under spær

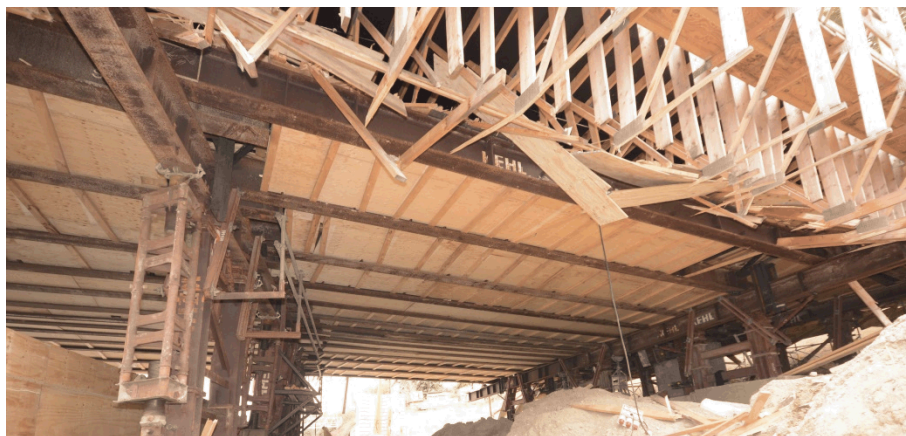
På fotoet nedenfor anes den lodrette flytning af hele brodækket og de hængede udkragede spærdele.

Figur 14. Brud i spærkonstruktionen mellem girder 2 og 3 set fra syd

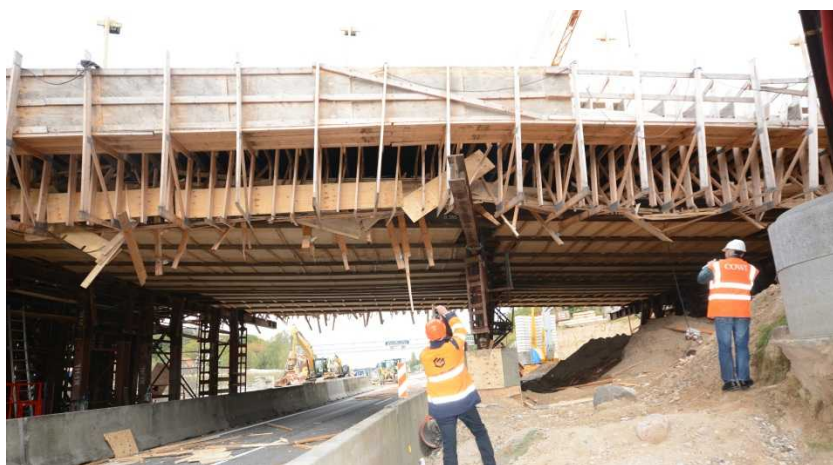
Fotoet nedenfor viser den østlige gennemkørselsåbning samt midterrabbatten set fra syd. Bemærk at den yderste del af spærerne overvejende er orienteret lodret.

Der er brud i samtlige spærfødder, svarende til at brodækket har bevæget sig i lodret retning ned til overside stålbjælker. Spærdelene, der bærer betontværsnittet, er svære at se. Årsagen til, at vingen for broen inkl. kantbjælker ikke er brudt sammen på trods af kollapset af spærkonstruktionen, vurderes at være, at betonen her har opnået en tilstrækkelig styrke til, at den kunne bære egenlasten for beton og armering.

Figur 15. Østlige gennemkørselsåbning set fra syd

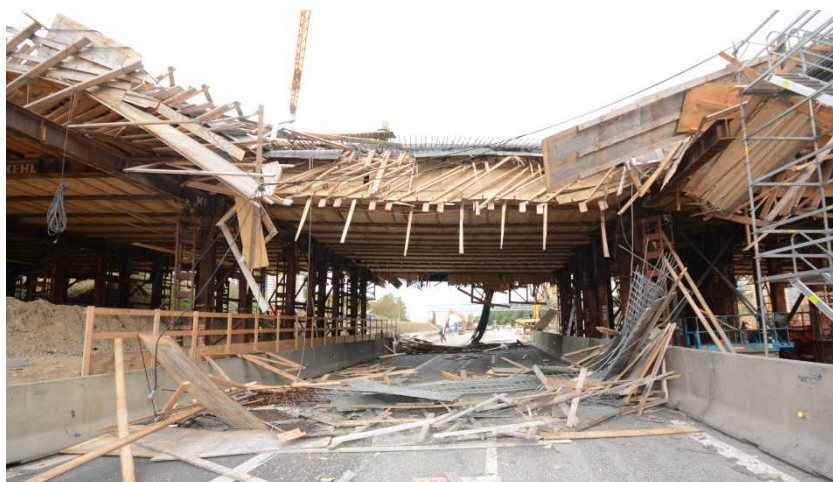
På nedenstående foto af den vestlige gennemkørselsåbning ses nedfald af udkragede spærdele, form, beton og armering for kantbjælken samt den yderste del af brovingen. Spærdele for arbejdsplatformen er således også faldet ned her.

Figur 16. Vestlige gennemkørselsåbning set fra syd

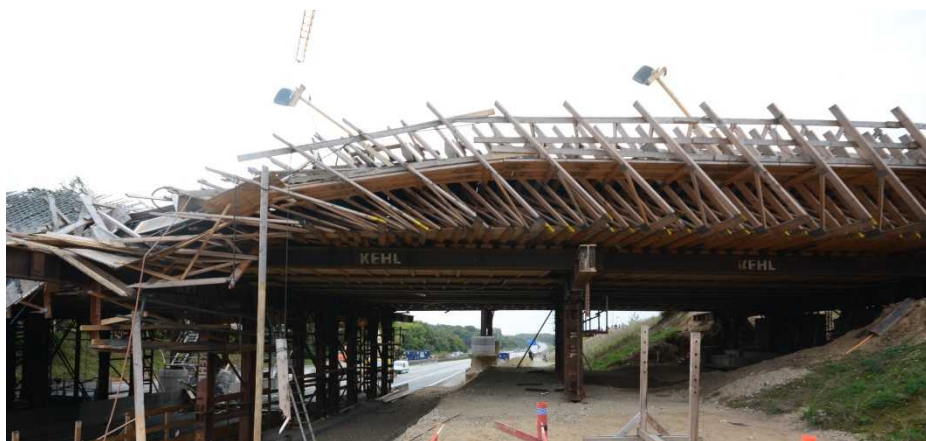
For de tre vestligste fag er skadesomfanget stort set det samme som for sydsiden. Området er placeret udenfor støbefronten og dermed kun belastet af egenvægt fra trækonstruktionerne samt armeringen. Spærene hælder kraftigt mod øst, men der er kun få steder, hvor der ses egentligt brud i gitterspærene. Fotos fra området er vist i følgende to figurer nedenfor. Det ses endvidere, at formen er rykket mod øst, og at spærene herved har roteret omkring spærføddernes un-

derstøtningspunkter. Det fremgår, at spærfødderne stadig er placeret på mellem-lægspladerne.

Figur 24 Den nordlige facade mellem girder 6 og 8

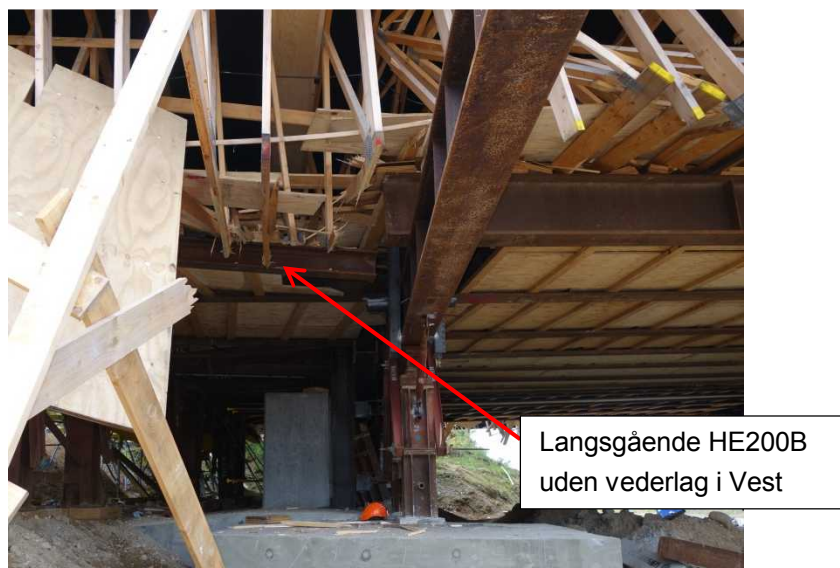
Den nordligste langsgående bjælke mellem girder 1 og 2 er faldet delvist ned, idet den er rykket bort fra sit vederlag ved girder 2, se foto nedenfor:

Figur 28 Foto fra nord ved girder 2.

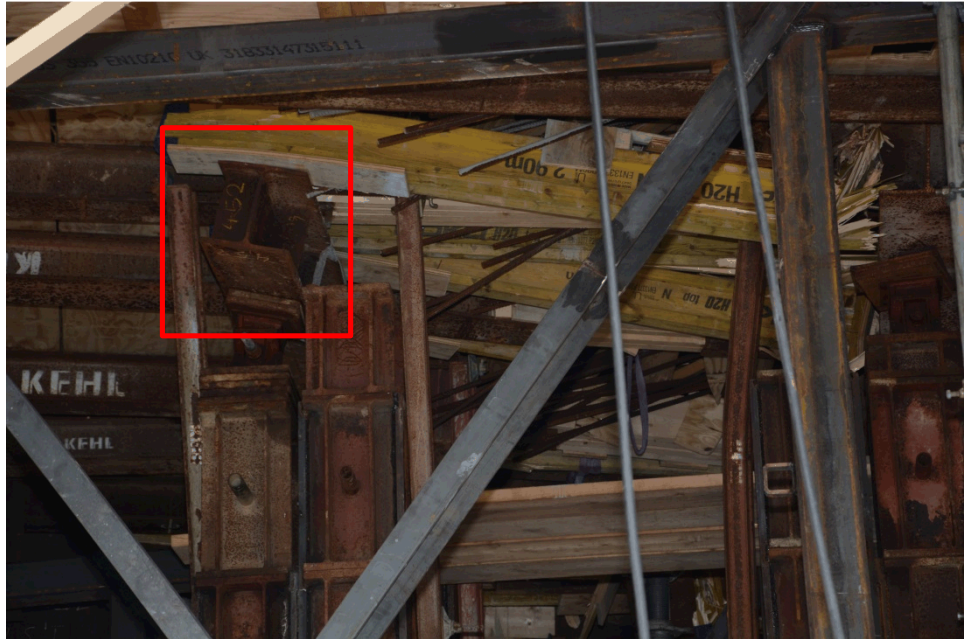
Det er ekspertgruppens vurdering, at deformationerne i disse tværdragere hidrører fra den vandrette del af stødpåvirkningen, som stålkonstruktionen blev udsat for i forbindelse med trækonstruktionens kollaps og den deraf følgende nedstyrtning af et stort betonvolumen.

Figur 30. Tværdrager med begyndende kæntring.

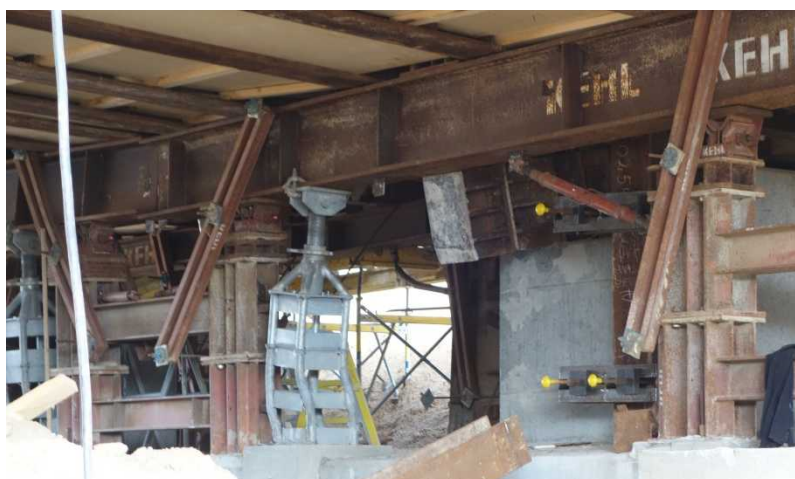
Figur 32 Lejelinje ved girder 2 set fra Syd. Svært deformerede H45 søjler, der er knækket ud som følge af overbelastning

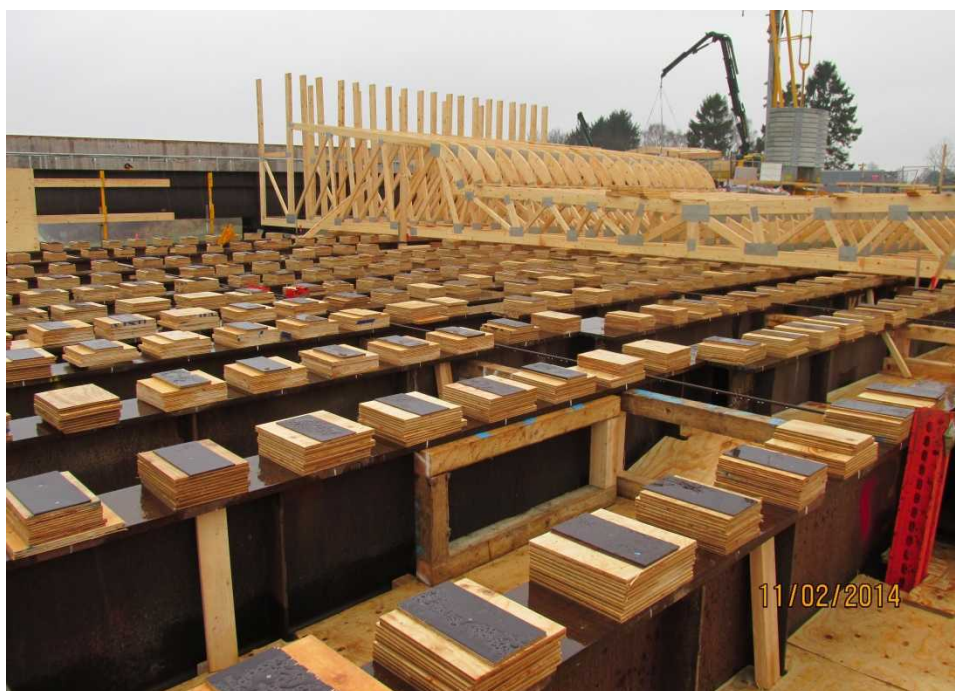
Hvert af spærene skal understøttes på ca. 14 langsgående bjælker. Spærene er statisk ubestemte i deres eget plan, og det kan være problematisk at opnå kontakt i alle understøtningspunkter for det enkelte spær. Hvis man har kilet et understøtningspunkt for højt op, vil nabounderstøtningspunkterne komme til at "svæve". Der er ikke i projektet redegjort for eller angivet, hvordan man sikrer den optimale understøtning og forbindelse til understøtningen uden understøtningens opklodsning forskubbes. Nedenstående figur viser et tilsynsfoto af de mange opklodsninger. Efterfølgende figur viser to tvivlsomme opklodsninger lige ved siden af hinanden – den ene er for yderligt placeret og risikerer at skride og den anden opklodsning er forskubbet.

Figur 46. Foto fra montagen af træspær. Opklodsninger for træspær er udlagt foran de allerede monterede spær på de langsgående stålbjælker.

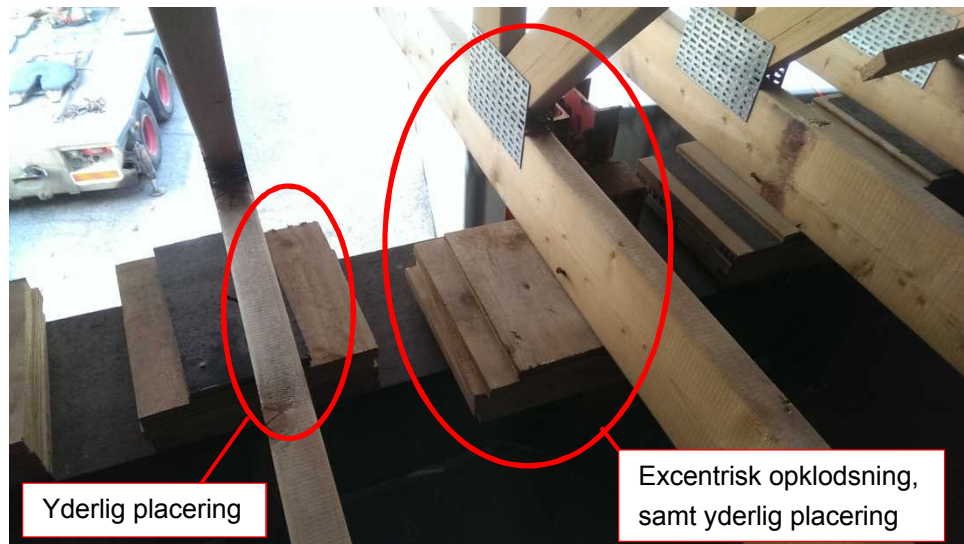
Hvis gabet mellem spærfod og understøtning på underliggende stålbjælker har været tilstrækkeligt stort, kan spæret derfor lokalt være blevet belastet så meget, at der har været lokale brud i spæret. Manglende understøtning kan således have medført lokale brud i spærkonstruktionerne.

Figur 47. Excentriske og forskubbede opklodsninger, der er placeret yderligt.
